# Obec Kunratice

## **POPTÁVKA CENY NA REKONSTRUKCI KULTURNÍHO DOMU V KUNRATICÍCH I. FÁZE**

### **PODKLADY PRO VYPRACOVÁNÍ NABÍDEK**

### **2.1 Název zakázky: OPRAVA KULTURNÍHO DOMU V KUNRATICÍCH - I. FÁZE**

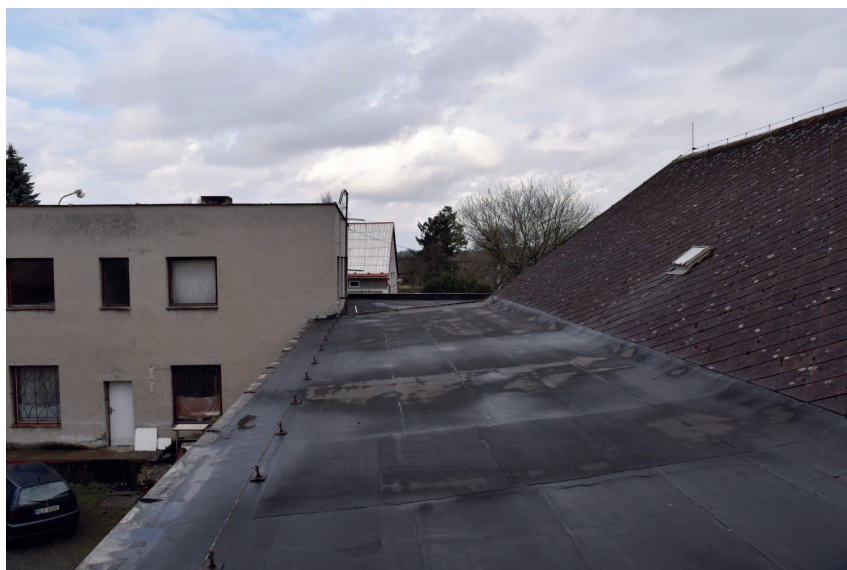
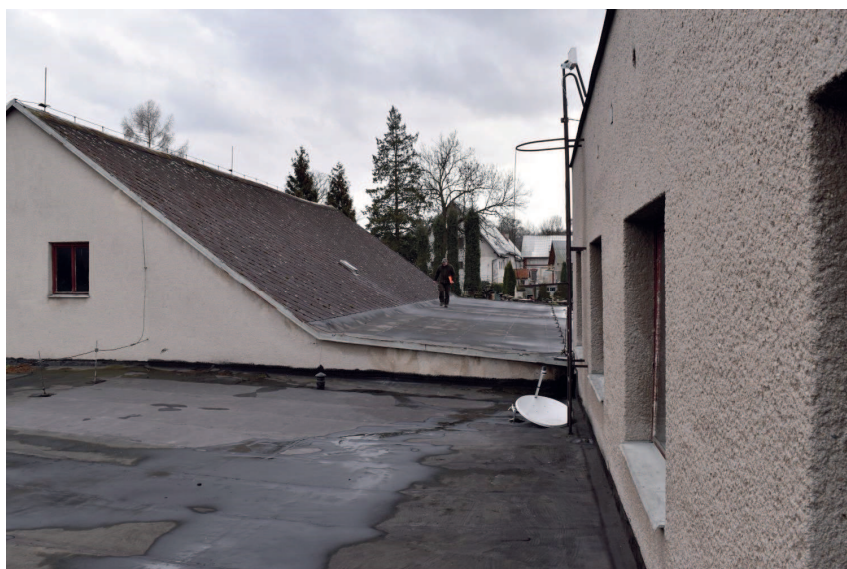
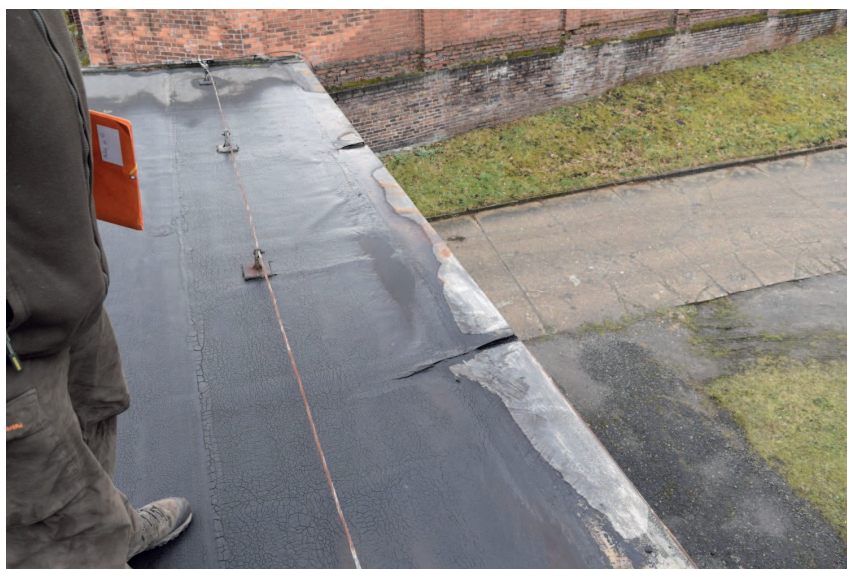
Střecha č. 1

**Střecha č.1** - Jedná se o pultovou střechu nad částí sálu KD o celkové ploše **114m<sup>2</sup>**. Střecha má spád ca. 5% a rozměry ca. 20,40x5,60m. Střecha má kompletní oplechování a střešní žlab.

Krytina střechy je tvořena živičnými natavovanými pásy. Na střeše je položen stávající funkční hromosvod. Nosnou konstrukci střechy tvoří dřevěná trámová konstrukce, která je krytá dřevěnými prkny 25-30mm na „sraz“, kotvenými ocelovými hřeby. Střecha není zateplena. Rovina střechy se nachází ve výšce ca. +4,00 m nad okolním terénem.

Oprava této střechy bude spočívat v celkové výměně střešní krytiny, včetně kompletního oplechování střechy. Dále pak v provedení několika trámových výměn střešní nosné konstrukce (trámy jsou napadeny tesaříkem) a dále ve výměně prkenného záklopu střechy za OSB desky tl. min. 22mm. Současně bude provedeno i zateplení střechy a to formou vložení dodatečné tepelné izolace tl. min. 200mm do skladby střechy (mezi střešní trámy).

- 1) demontáž a likvidace lepenky, prkenného bednění, odstrojení oplechování, včetně opatrného rozpojení hromosvodu a vyřezání trámů napadených tesaříkem
- 2) výměna ca. 5 ks střešních trámů (délka ca. 6m, rozměr 140/220mm) napadených tesaříkem
- 3) vložení a upevnění tepelné izolace např. ISOVER tl. 200mm mezi trámy střechy (**114m<sup>2</sup>**)
- 4) položení a montáž desek OSB tl 22 mm
- 5) provedení plechové střechy v Titanzinku na falc (**114m<sup>2</sup>**) včetně kompletního oplechování a upevnění držáků střešního žlabu – do žlabu osadit PE zábranu proti listí a nečistotám. Alternativně lze místo Titanzinku navrhnout lakovaný ALU plech.
- 6) zpětná montáž hromosvodu

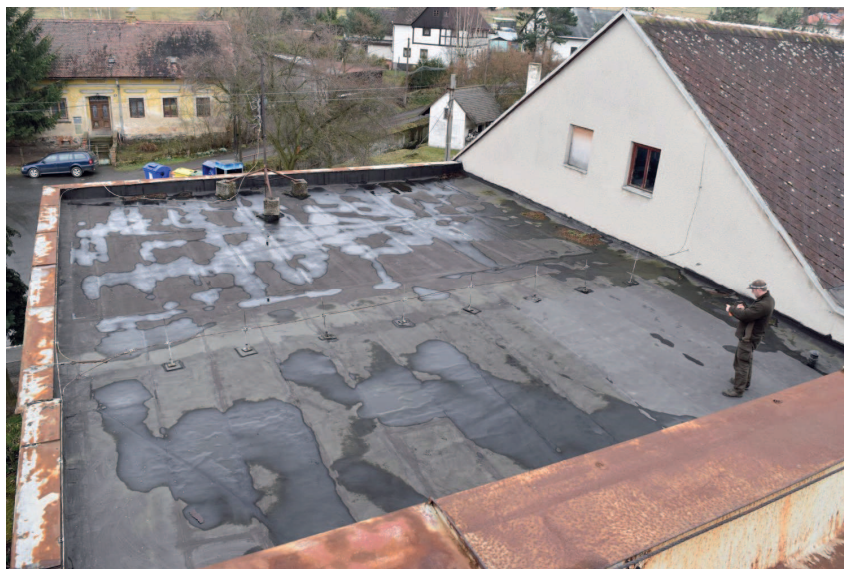
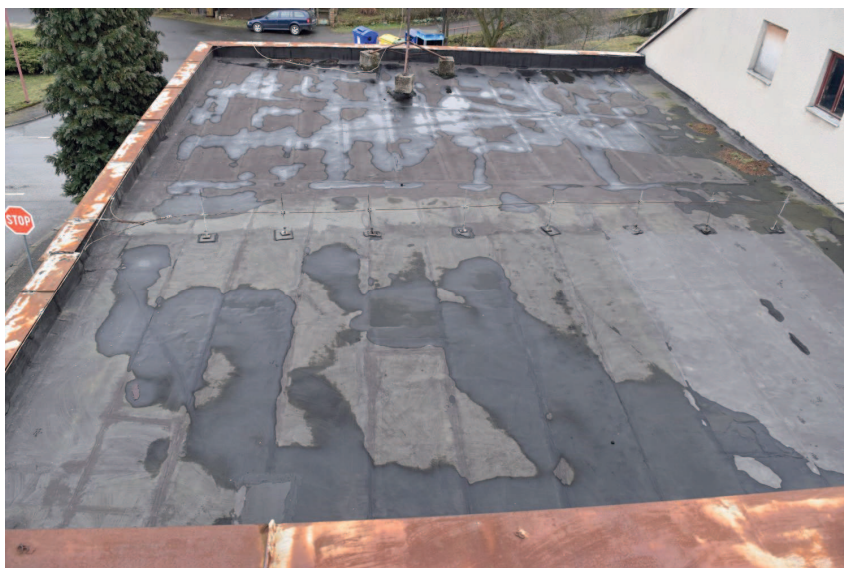
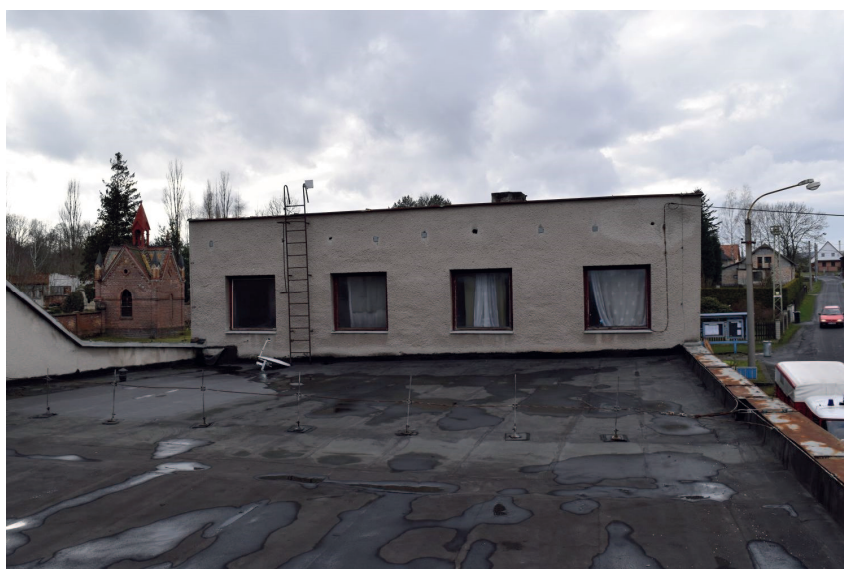
Střecha č. 2

**Střecha č.2** – Jedná se o plochou střechu nad restaurací KD o celkové ploše **211 m<sup>2</sup>**. Střecha má rozměry ca. 22,45x9,40m. Střešní rovina je spádována do dvou střešních vpustí. Střecha je ze dvou stran obehnána zděnou atikou o výšce ca. 200-300mm a šířce ca. 400mm. Krytina střechy je tvořena živичnými natavovanými pásy. Na střeše je položen stávající funkční hromosvod a stožár antény, kotvený do 3 ks betonových patek (nejsou propojeny se střechou). Střecha má kompletní oplechování atik a jeden vývod odvětrání stoupacího potrubí kanalizace s hlavicí. Nosnou konstrukci střechy tvoří strop nad 1.NP KD, který je dle dostupné PD a stavebně technického průzkumu tvořen ocelovými nosníky I a keramickými tvarovkami HURDIS. Střecha není pravděpodobně zateplena. Střešní souvrství bude tvořit spádový beton tl. 100-250mm, krytý betonovou mazaninou, ne kterou budou nataveny stávající živичné pásy. Rovina střechy se nachází ve výšce ca. +4,00 m nad okolním terénem.

Oprava této střechy bude spočívat v celkové výměně střešní krytiny, včetně kompletního oplechování atik střechy. Dále pak v opravě 2 ks střešní vpusti a opravě jednoho odvětrání kanalizace KD. Střecha se nebude dodatečně zateplovat.

- 1) demontáž a likvidace lepenky, odstrojení oplechování, včetně opatrného rozpojení hromosvodu a demontáž stožáru antény
- 2) vyspravení cementového potěru pod střešní krytinou
- 3) 2x oprava střešní vpusti a 1x oprava odvětrání kanalizace
- 4) položení a natavení nové střešní krytiny – modifikovaný asfaltový pás s vložkou (např. BARUPLAN PV S4 D – polyesterová rohož s posypem  
211 m<sup>2</sup> + 26 m<sup>2</sup> kolem atiky = **237 m<sup>2</sup>**)
- 5) oplechování atiky a další veškeré nezbytné oplechování střechy – pozink. plech – **50 bm**
- 6) zpětná montáž hromosvodu

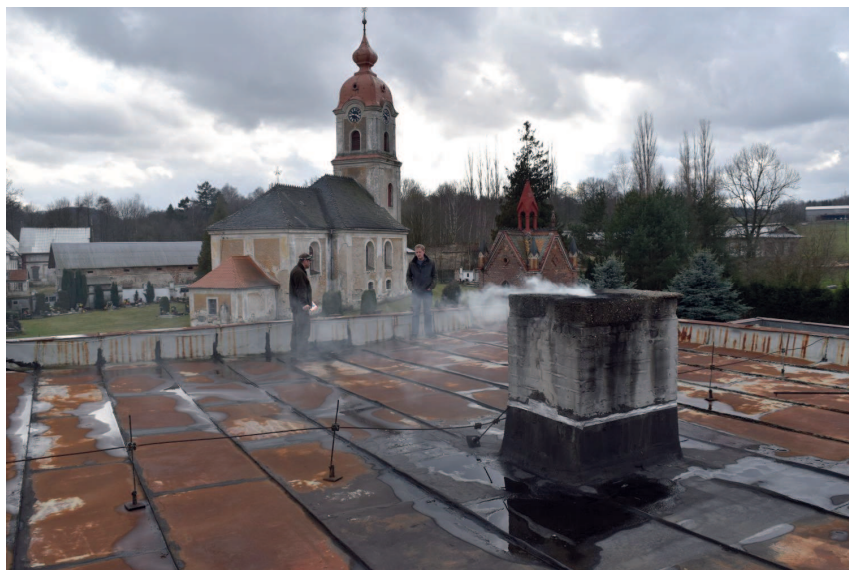
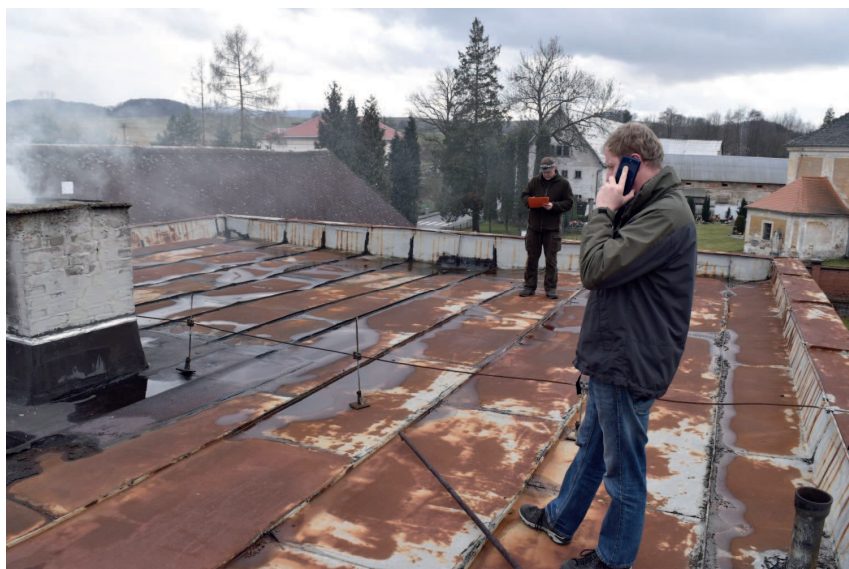
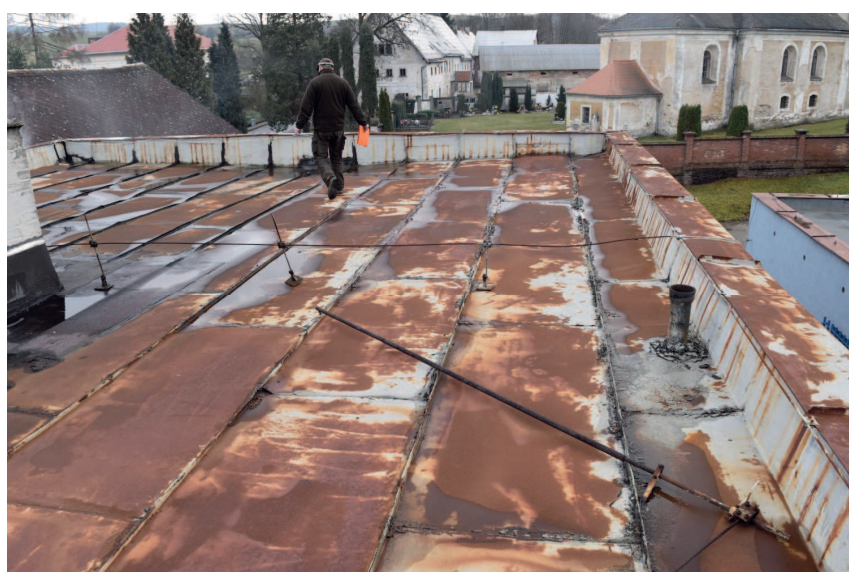
Střecha č. 3

**Střecha č.3** – Jedná se o plochou střechu nad nástavbou nad příslušenstvím restaurace KD o celkové ploše **138 m<sup>2</sup>**. Střecha má rozměry ca. 12,80x10,80m. Střešní rovina je spádována do střešní vpusti. Střecha je ze všech stran obehnaná zděnou atikou o výšce ca. 300-500mm a šířce ca. 400mm. Krytina střechy je tvořena pozinkovaným plechem, který je spojován na falc. Na střeše je položen stávající funkční hromosvod. Střecha má kompletní oplechování atik a jeden vývod odvětrání stoupacího potrubí kanalizace bez hlavice – jen litinové potrubí DN 110mm. Nosnou konstrukci střechy tvoří strop nad 2.NP KD, který je dle dostupné PD a stavebně technického průzkumu tvořen ocelovými nosníky I a keramickými tvarovkami HURDIS. Střecha není pravděpodobně zateplena. Střešní souvrství bude tvořit spádový beton tl. 100-250mm, krytý betonovou mazaninou, ne kterou budou nataveny stávající živičné pásy. Rovina střechy se nachází ve výšce ca. +7,00 m nad okolním terénem.

Oprava této střechy bude spočívat v demontáži stávající plechové krytiny a její celkové výměně za krytinu živičnou s posypem, včetně následného kompletního oplechování atik střechy. Dále pak v opravě 1 ks střešní vpusti a opravě jednoho odvětrání kanalizace KD. Střecha se nebude dodatečně zateplovat. Uprostřed střešní roviny je situován stávající dvouprůduchový komín, který bude v této fázi oprav od základů vybourán a nahrazen novým jednopráduchovým komínovým tělesem.

- 1) opatrné rozpojení hromosvodu, demontáž plechové krytiny střechy a atiky
- 2) vyspravení cementového potěru pod střešní krytinou
- 3) 1x oprava střešní vpusti a 1x oprava odvětrání kanalizace
- 4) položení a natavení nové střešní krytiny – modifikovaný asfaltový pás s vložkou (např. BARUPLAN PV S4 D – polyesterová rohož s posypem  
138 m<sup>2</sup> + 30 m<sup>2</sup> kolem atiky = **168 m<sup>2</sup>**)
- 5) oplechování atiky, komínu a další veškeré nezbytné oplechování střechy – pozinkovaný plech – **48 bm**
- 6) zpětná montáž hromosvodu

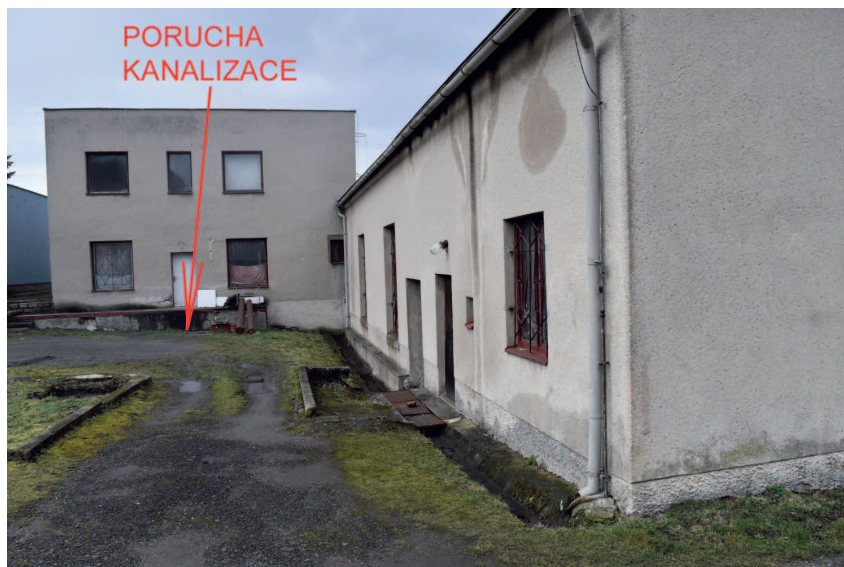
Porucha  
kanalizace

Kanalizace KD v Kunraticích je provedena z litinových trub různých DN. Ležatý rozvod kanalizace vykazuje na jednom místě mimo objekt KD blíže nespecifikovanou poruchu, při které dochází k úniku splaškových vod z potrubí. Tato voda následně proniká do suterénu KD, kde se shromažďuje a působí problémy. Místo havárie bylo lokalizováno na dvoře objektu, ca. 1,5-2,0m od fasády objektu, v blízkosti stávající rampy zásobování a šachty pro spouštění pivních sudů do suterénu. Domníváme se, že zde došlo k prasknutí vnějšího ležatého potrubí, ve hloubce ca. 1-1,5m pod úrovní dvora.

Tato oprava si vyžádá vyhloubení jámy o rozměrech ca. 2,0x2,0m a předpokládané hloubce 1-1,5m. Po nalezení potrubí bude lokalizováno místo poruchy a část potrubí nahrazena potrubím novým. Jako náhradu za potrubí lze použít jak litinu, tak i potrubí KGEM odpovídajícího DN. Po provedení opravy bude nové potrubí obsypáno hutněným

pískovým ložem min. 300mm kolem potrubí a výkop bude následně vyplněn hutněnou zemínou a povrch hutněna srovnán s okolním terénem.

**Rozsah a závažnost této poruchy bude určena a upřesněna až po provedení výkopových prací. Bude navrženo řešení, které bude následně písemně odsouhlaseno zadavatelem prací – Obcí!**

- 1) provedení výkopu v zemině tř. rozp. 3 o rozměrech ca. 2x2x1,5m – ca. 6,0m<sup>3</sup>
- 2) výměna ca. 2bm kanalizačního potrubí (předpokládané DN 150-200)
- 3) provedení pískového obsypu kolem potrubí + hutnění
- 4) zásyp zeminou + hutnění
- 5) alternativně čerpání vody do ca. 5m vzdáleného septiku
- 6) rovnání terénu + hutnění

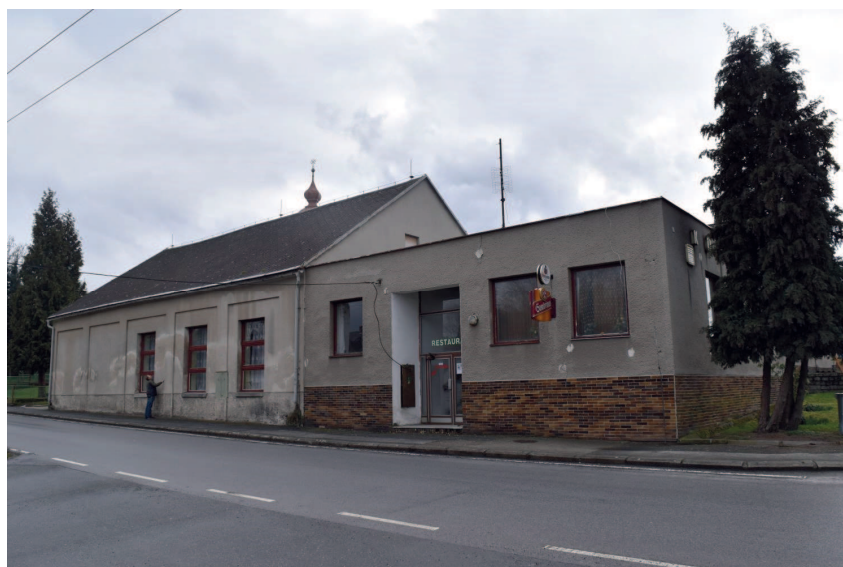
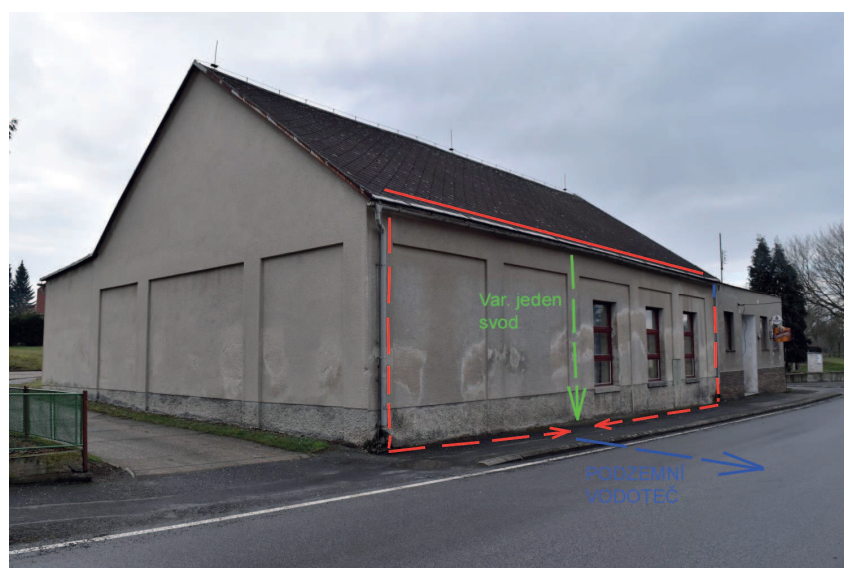
Odvodnění  
střechy/objektu

Oprava odvodnění se týká uliční části fasády KD, kde v současnosti dešťová voda vytéká ze dvou dešťových svodů přímo pod fasádu KD na chodník. Část vody se vsakuje do podzákladí objektu, kde narušuje stavbu a působí problémy.

Oprava bude spočívat v provedení nového žlabu střechy a nového dešťového svodu, který bude dole opatřen lapačem nečistot. Při provádění prací na střeše je nutno šetřit střešní krytinu a nezasahovat do ní. Následně budou dešťové vody vedeny pod úroveň stávajícího chodníku do podzemního kanálu vodoteče, tekoucí zhruba v ose sálu KD v hloubce ca. - 1,2m pod úroveň terénu. Nové ležaté rozvody pro odtok dešťových vod budou provedeny z kanalizačního potrubí KGEM DN 125 a zaústěny do podzemního vodního kanálu. Potrubí bude následně obsypáno hutněným pískovým ložem, výkop bude zasypán a hutněn. Povrch chodníku uveden do původního stavu – litý asfalt. Dilatace mezi zásypem/asfaltem a obvodovou kci objektu KD bude provedena pomocí pásu nopové fólie (pás po celé délce výkopu/potrubí). Min. šíře pásu 600mm.

- 1) demontáž stávajícího stř. žlabu a svodů včetně háků a oplechování střechy
- 2) osazení nového oplechování střechy, nových střešních háků a nového žlabu (materiál Titanzinek, alternativně lze místo Titanzinku navrhnout lakovaný ALU plech) – do žlabů osadit PE zábranu proti listí a nečistotám
- 3) hloubení rýhy podél fasády KD – ca. 20bm, hloubka rýhy 600mm, šířka 400mm – 4,80m<sup>3</sup>
- 4) položení podzemních ležatých potrubí KGEM DN 125 se zaústěním do vodoteče a napojením na lapače střešních nečistot (2x)
- 5) provedení střešních svodů v Titanzinku (alternativně lze místo Titanzinku navrhnout lakovaný ALU plech) a napojení na žlaby a lapače

- 6) osazení nopové fólie kolem obvodové zdi a provedení obsypu potrubí
- 7) provedení asfaltové vrstvy chodníku – 8-10m<sup>2</sup>
- 8) kotvení hromosvodů – bude-li to nutné

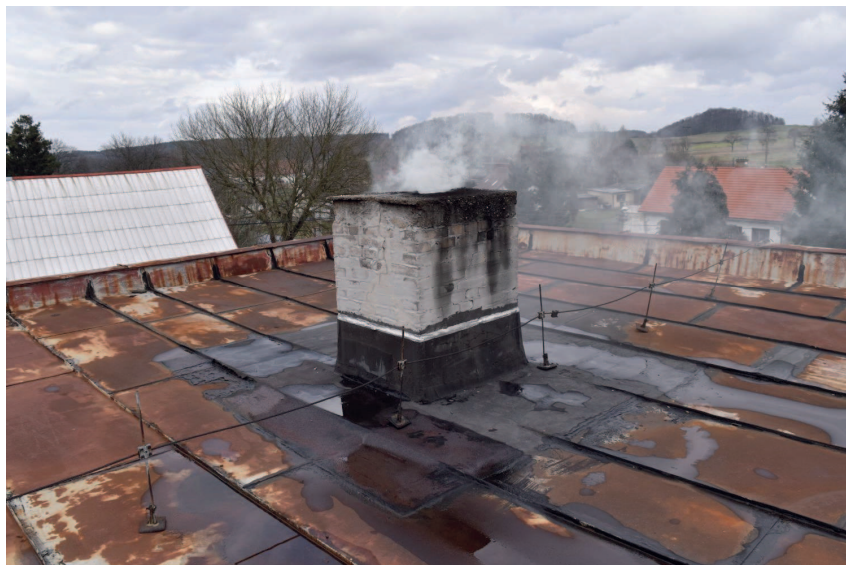
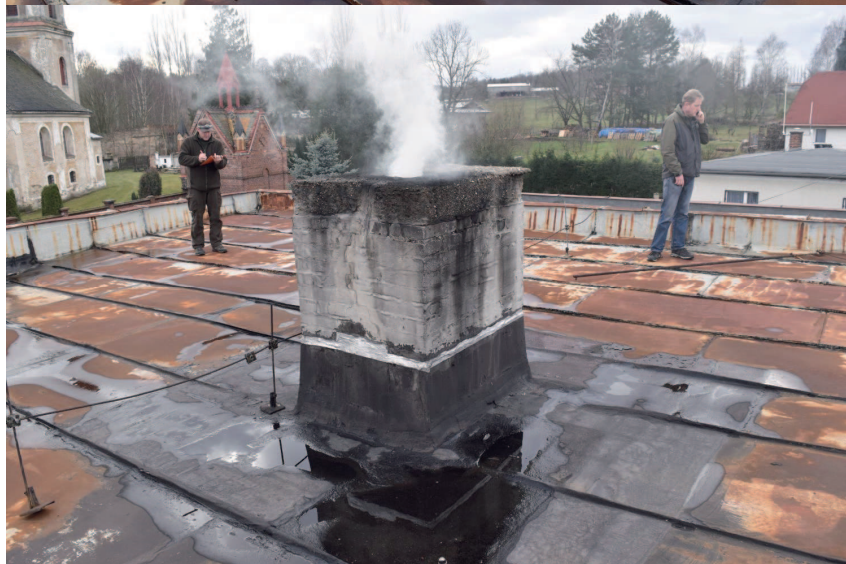
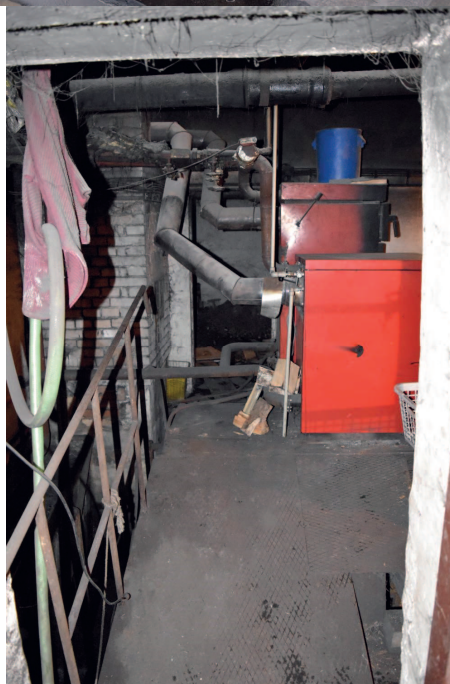
Stávající komínové těleso KD v Kunraticích je provedeno jako zděné dvouprůduchové o půdorysných rozměrech ca. 1200x1300mm. Jeho výška je ca. 12m. Původně sloužilo k odkouření dvou kotlů na tuhá paliva, které se používaly k vytápění prostor KD. Současný stav a konstrukce komínového tělesa jsou dnes již na hranici dožití. Cílem opravy je toto komínové těleso nahradit novým vícevrstevným komínovým tělesem např. SCHIEDEL STABIL nebo CIKO 3V UNIVERSAL s průduchem DN 200mm. Komín bude mít 1x zaústění DN 200mm ve výši +1,8m nad úroveň podlahy suterénu, 1x vymetací a revizní dvířka a komínovou hlavu.

Stávající komínové těleso je nutné vybourat od střechy a až po základ na kterém stojí. Před vlastním bouráním komínového tělesa je nutno provést dočasné podepření stropních konstrukcí ve vzdálenosti ca. 400mm kolem stávajícího komínu. Podepření je nutné všechny stropní konstrukce, tzn. mezi suterénem a 1.NP a mezi 1.NP a 2.NP. Podepření je třeba realizovat pomocí dřevěných sloupků o min. průřezu 150/150mm, které budou zavětrována proti vybočení. Bourání bude prováděno od shora dolů. Odstraněný materiál bude částečně sypán vnitřkem komína do suterénu, kde bude nabírán a odvážen na mezideponii a částečně bude po vrstvách odebírán a transportován na mezideponii v místě bourání. Mezideponie vybouraného materiálu bude zřízena ve dvorní části KD. Po vybourání stávajícího komínu bude dobetonovávku opraven komínový základ a na hydroizolační vrstvu (např. 1x IPA) založeno nové komínové těleso. Nové komínové těleso bude od stávajících nosných konstrukcí KD dilatováno vložením 30mm minerální izolace. Nové komínové těleso bude mít hlavu ve výšce +3,5 m nad současnou úroveň povrchu střechy. Celkovou výšku komínu je třeba změřit až po vybourání stávajícího komínu a ověření úrovně základové spáry pro komín. Pro účely této nabídky se bude počítat komín o výšce 14m. Případné navýšení nebo ponížení se dopočítá. Po vyzdění nového komínu a jeho dilataci od nosných kcí budou dobetonovány otvory ve stropích kolem komínu včetně Dilatace a event. dozděny některé svislé konstrukce, zasažené bouráním původního komínu. Komínové těleso, zdi a stropy budou opatřeny vnitřní omítkou, štukem. Příčné kotvení komínového tělesa nad střechou (zavětrování) bude provedeno pomocí ocelových táhel (pásovin) do čtyř stran kolem komínu. Pásoviny budou kotveny pomocí hmoždin do střechy nebo do betonových bloků o hmotnosti min. 500kg každý (beton 800x500x500mm).

- 1) Dočasné podepření stropních konstrukcí ve všech patrech až po střechu ve vzdálenosti ca. 400mm kolem stávajícího komínového tělesa, např. dřevěnými sloupky o min. průřezu 150/150mm+zavětrování sloupků proti vybočení.
- 2) Vybourání komínového tělesa 1,2x1,3x12 m<sup>2</sup> - 18,70m<sup>3</sup> včetně odstojení oplechování na střeše
- 3) Vyvezení sutě do vzdálenosti. 20m +uložení na meziskládku nebo do kontejneru
- 4) Odvoz kontejneru na skládku+doprava+skládkovné
- 5) Dodávka a vyzdění nového komínového tělesa jednopřůduchového typu např. Schiedel Stabil nebo CIKO 3V Universal DN200 o výšce 14 metrů, včetně jednoho komínového zaústění ve výšce +1,80m nad úroveň podlahy kotelný v suterénu, jedné vybíracích a čistících dvířek a kompletní komínové hlavy, včetně nadstřešní úpravy kom. hl. klinker obkladem (dle zadání stavebníka).
